Die East Side Gallery – Über den Versuch, einen Moment ins Unendliche zu verlängern

Leo Schmidt

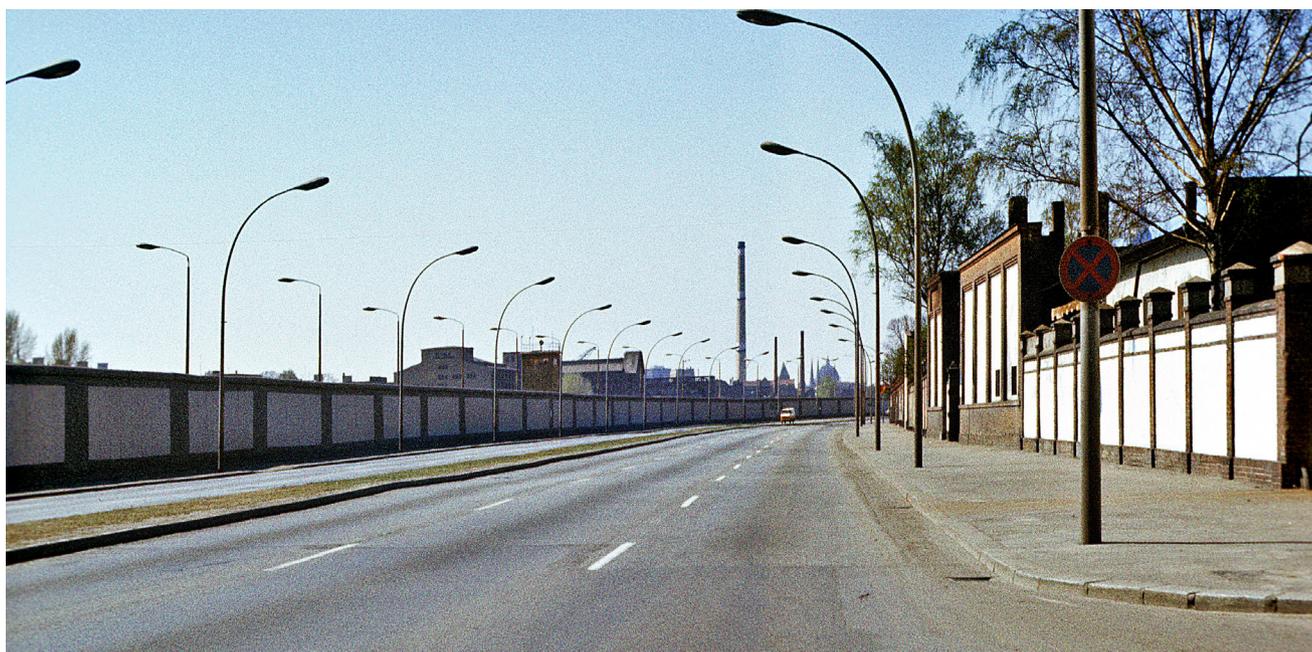
Abb. 1 Blick entlang der Mühlenstraße 1987

Dass die Grenze hier also von Ost-Berlin aus sichtbar war, insbesondere auch für die Staatsgäste der DDR, verlangte eine besondere Gestaltung. Die übliche Platten- und Stützen-Wand wurde offenbar nicht als angemessen empfunden. Stattdessen errichtete man die Hinterlandmauer in der Bauweise, die man sonst nur von West-Berlin aus als Grenzmauer kannte. Die Farbfassung in Gestalt von langen weißen Rechtecken auf grauem Grund entsprach hingegen dem, was bei der Hinterlandmauer gebräuchlich war. Täglich passierten Tausende von Autofahrern diesen öffentlich sichtbaren Mauerabschnitt; fotografisch dokumentiert wurde er dennoch selten (Abb. 1).³

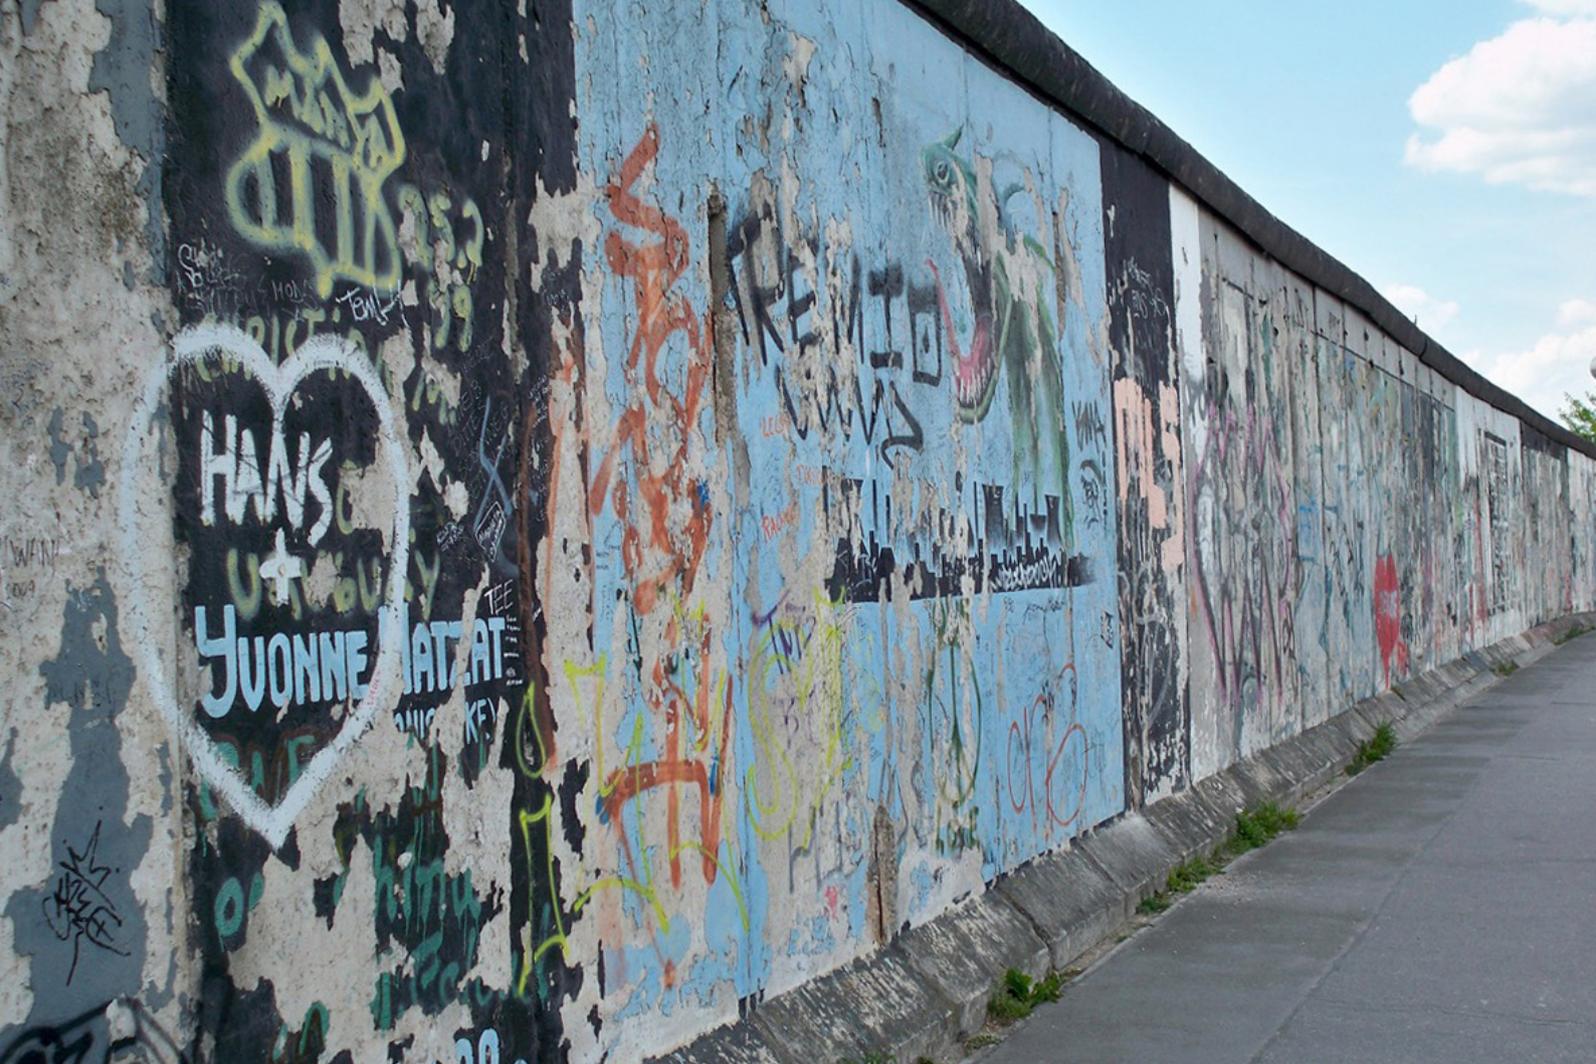
Abb. 2 Zustand der East Side Gallery vor 2009

Doch so blieben sie nicht lange. Zum einen machte sich der problematische Malgrund bald negativ bemerkbar: Man darf davon ausgehen, dass die graue und weiße Bemalung zu DDR-Zeiten gelegentlich erneuert worden war, wenn sich der Rußauftrag des Autoverkehrs und der allgemeinen Luftverschmutzung zu deutlich bemerkbar machte. Diese Schichtenabfolge von Schmutz und Farbe tendierte unter dem Einfluss von Regen, Frost und Wärme naturgemäß dazu, sich abzulösen. Zudem waren schon bald viele der Bilder von Graffiti entstellt und mit Plakaten überklebt (Abb. 2).

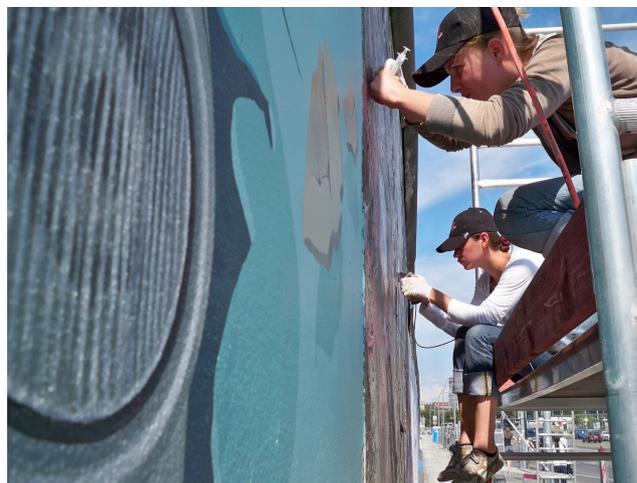
Abb. 3 Restauratorinnen an der Arbeit am Bild „Zwei Hände“

und Schmutz andererseits. Dass diese Aufgabe aus denkmalpflegerischer Sicht praktisch unlösbar war bestätigte sich durch die modellhafte Restaurierung eines kleinen, nur zwei Mauersegmente umfassenden Werkes im Jahr 2000 (Abb. 3).⁹ Dieses Werk, „Zwei Hände“ von Margaret Hunter und Peter Russell, war relativ wenig von Graffiti beeinträchtigt, allerdings hatte der problematische Malgrund (von den Restauratoren im Jahr 2000 als „Materialsandwich“ aus Mauer-Anstrichen und Schmutz bezeichnet) bis dahin bereits zu starken Schäden und Verlusten an der Bildsubstanz geführt (Abb. 4). Das sorgfältig gereinigte und gesicherte, allerdings fragmentarische Werk, das im Jahr 2009 erneut restauriert wurde, sticht heute als der einzige kleine Bereich aus der ganzen langen Galerie heraus, der nicht nur die ursprüngliche Substanz aus dem Jahr 1990 aufweist, sondern der auch „Alterswert“ und fühlbare Authentizität ausstrahlt. Zwei Mauersegmente, von über 800! Denselben Ansatz für alle weiteren Elemente anzusetzen wäre indessen nicht nur unbezahlbar gewesen, sondern hätte auch in ästhetischer Hinsicht zu einem absolut unvermittelbaren Ergebnis geführt.

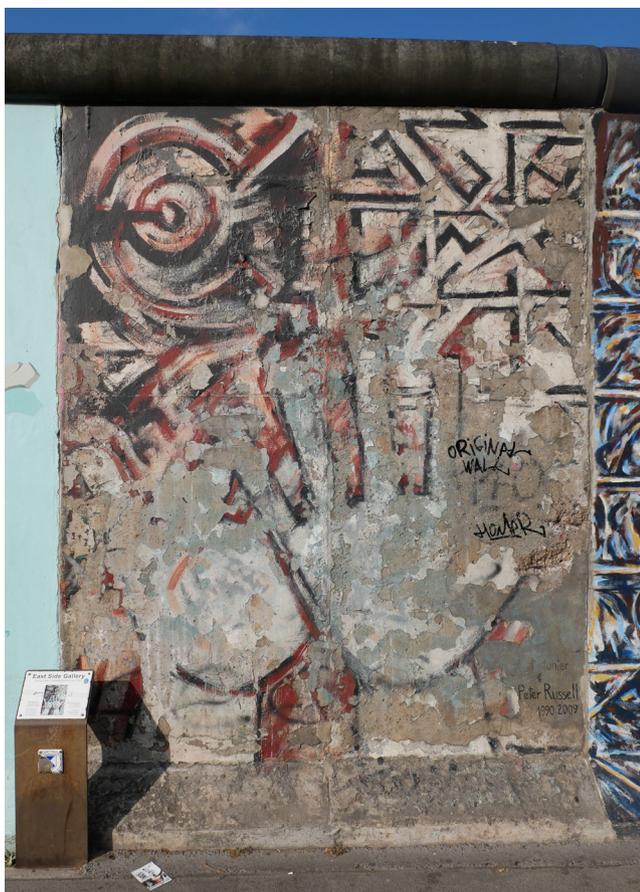
Abb. 4 „Zwei Hände“ von Margaret Hunter und Peter Russell, restauriert 2009

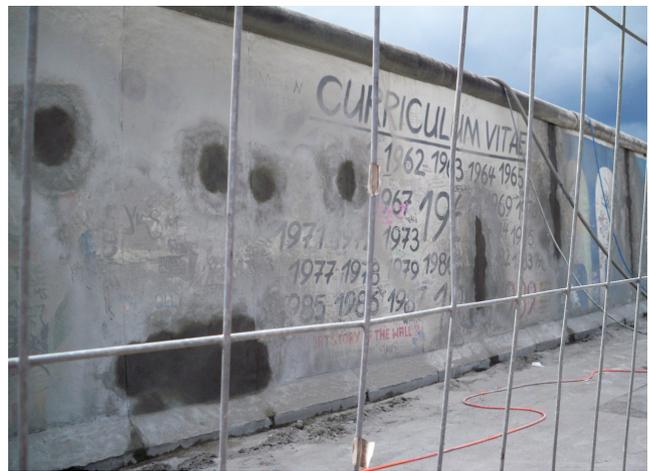
Abb. 5 Das Bild „Curriculum Vitae“ von Susanne Kunjappu-Jelinek nach der Sanierung des Betons im Jahr 2009. Das Bild wurde danach in veränderter Form neu gemalt

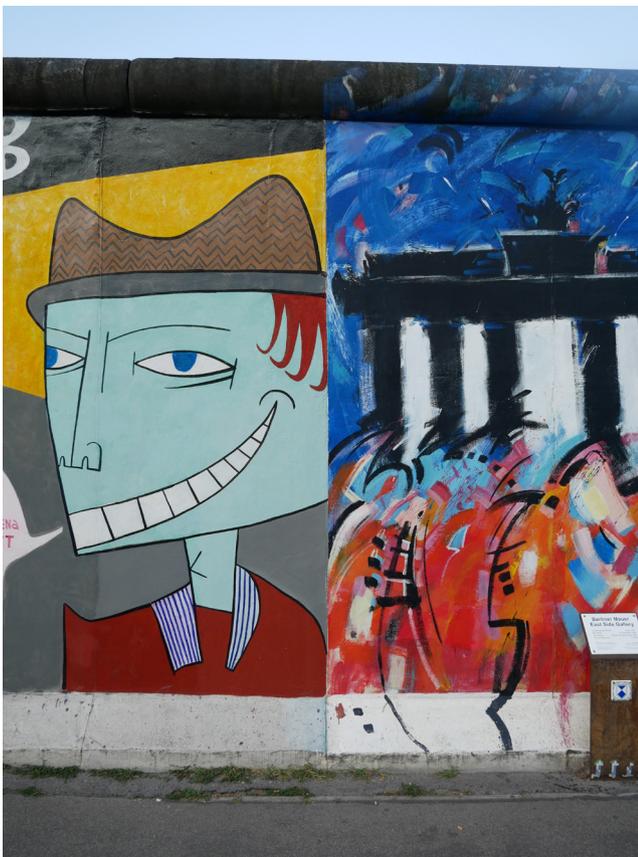
Abb. 6 Ausschnitt aus der East Side Gallery. Das linke Bild wurde 2009 neu gemalt, das rechte restauriert (Teil des Bildes „US Flagge“ von Peter Lorenz)

Dieser Rekonstruktion fehlt das Spontane, das Improvisierte des Originals, das auch durch den rauen Malgrund mit vermittelt wurde. Die neue Glätte und Perfektion der Bilder geben ihnen eine ganz andere Anmutung,

verstärkt durch Speckigkeit der Anti-Graffiti-Beschichtung: Kalt, museal – aber irgendwo auch ungewollt ehrlich in ihrem Neu-Sein (Abb. 6).
